Bispehøjens BH

2023

Legepladsrapport

Legepladsens adresse:	Bispehøjen 4, 4300 Holbæk
Rekvirent:	Kim Ravnkilde
Kontaktperson:	Trine Viltøft
Telefon:	7236 6404
Email:	trivi@holb.dk
Inspektionsdato:	20. januar 2023

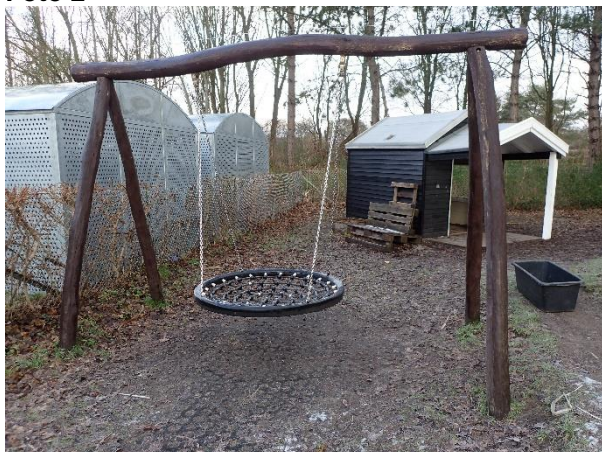
Foto 2

Oversigtsbillede: Gyng			
Mærke / årgang: Danske Legepladser / 2009			
Inspektion foretaget i.h.t. følgende standarder:			
DS/EN 1176 del 1 Generelle krav			X
DS/EN 1176 del 2 Gynger			
DS/EN 1176 del 3 Rutsjebaner			
DS/EN 1176 del 4 Svævebaner			
DS/EN 1176 del 5 Karruseller			
DS/EN 1176 del 6 Vipper			
DS/EN 1176 del 7 Insp. og vedligehold			X
DS/EN 1176 del 11 3-D Klatrenet			
DS/EN 1177: Stødabsorberende underlag			
Faldhøjde / HIC:			
Bemærkninger:	Ja	X	Nej

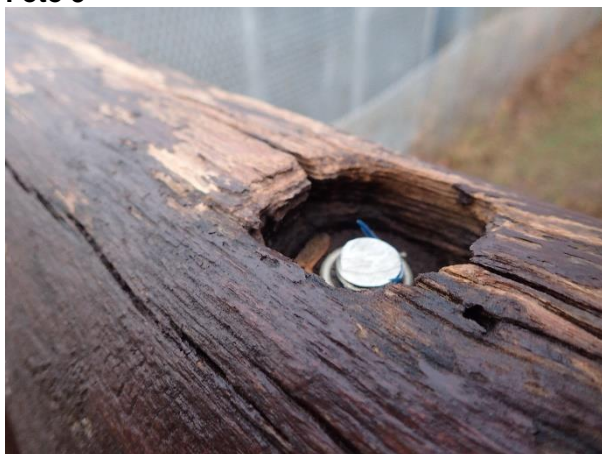
Foto 3

Der mangler en prop i overliggeren. Trædele skal udformes på en sådan måde at nedbør frit dræner bort og vand-ansamlinger undgås.

DS/EN 1176 – 1 punkt 4.1.3
DS/EN 1176 – 7 punkt 7.2

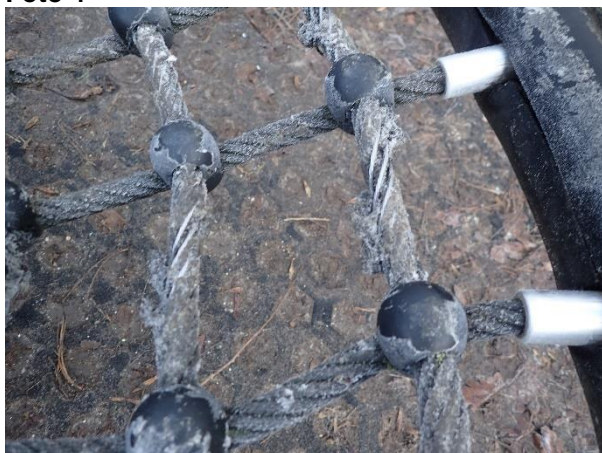
Foto 4

I gyngesædet er der konstateret fritlagte wire.

Der var på inspektionsdagen ikke udstikende wirelus.

DS/EN 1176 – 7 punkt 7.1

Skal holdes under skærpet tilsyn.

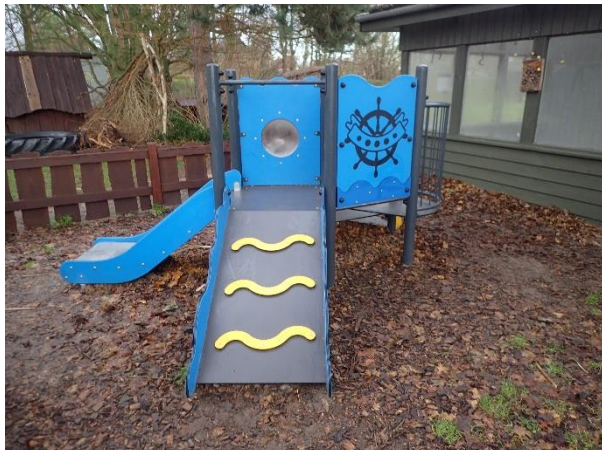
Foto 31

Oversigtsbillede: Klatre/rutsjetårn

Mærke / årgang: Copla / 2021

DS/EN 1176 del 1 Generelle krav	X				
DS/EN 1176 del 2 Gynger					
DS/EN 1176 del 3 Rutsjebaner	X				
DS/EN 1176 del 4 Svævebaner					
DS/EN 1176 del 5 Karruseller					
DS/EN 1176 del 6 Vipper					
DS/EN 1176 del 7 Insp. og vedligehold	X				
DS/EN 1176 del 11 3-D Klatre-net					
DS/EN 1177: Støddabsorberende underlag					
Faldhøjde / HIC:					
Bemærkninger:	<table border="1"> <tr> <td>Ja</td> <td>X</td> <td>Nej</td> <td></td> </tr> </table>	Ja	X	Nej	
Ja	X	Nej

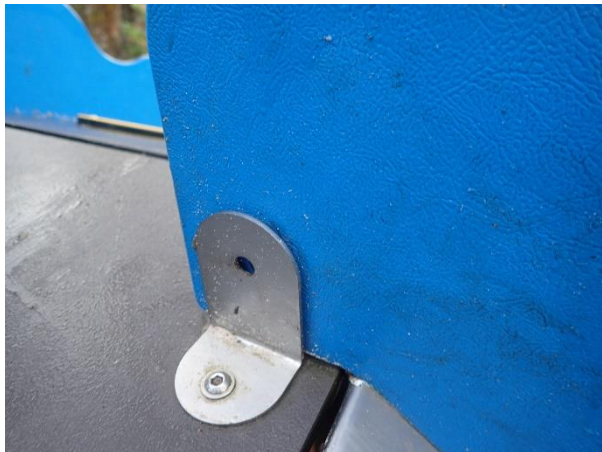
Foto 32

Der mangler en bolt i sideafskærmningen.

Det skønnes at forringe redskabets konstruktionsintegritet.

DS/EN 1176 – 1 punkt 4.2.2

DS/EN 1176 – 7 punkt 7.2
