**Skovhuset, Holbæk**

**2023**

# Legepladsrapport

Legepladsens adresse:	Kalvemosevej 3, 4300 Holbæk
Rekvirent:	Kim Ravnkilde
Kontaktperson:	Mikkel Isufi Jacobsen
Telefon:	7236 7999
Email:	miija@holb.dk
Inspektionsdato:	12. januar 2023

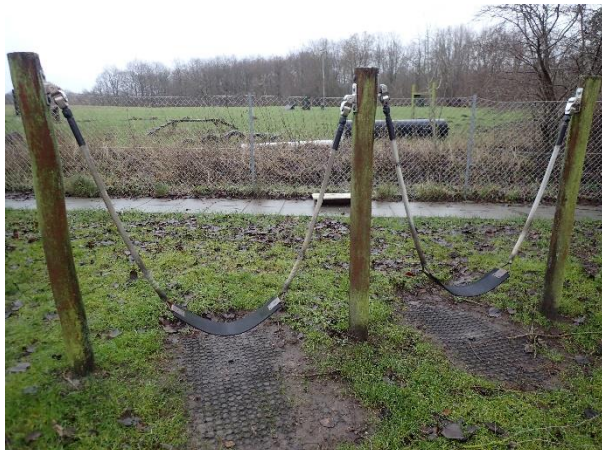
Foto 1

<b>Oversigtsbillede: Gyng</b>			
<b>Mærke / årgang: Dica / 2006</b>			
Inspektion foretaget i.h.t. følgende standarder:			
DS/EN 1176 del 1 Generelle krav			X
DS/EN 1176 del 2 Gynger			X
DS/EN 1176 del 3 Rutsjebaner			
DS/EN 1176 del 4 Svævebaner			
DS/EN 1176 del 5 Karruseller			
DS/EN 1176 del 6 Vipper			
DS/EN 1176 del 7 Insp. og vedligehold			X
DS/EN 1176 del 11 3-D Klatre-net			
DS/EN 1177: Stødabsorberende underlag			
<b>Faldhøjde / HIC:</b>			
<b>Bemærkninger:</b>	<b>Ja</b>	<b>Nej</b>	<b>X</b>

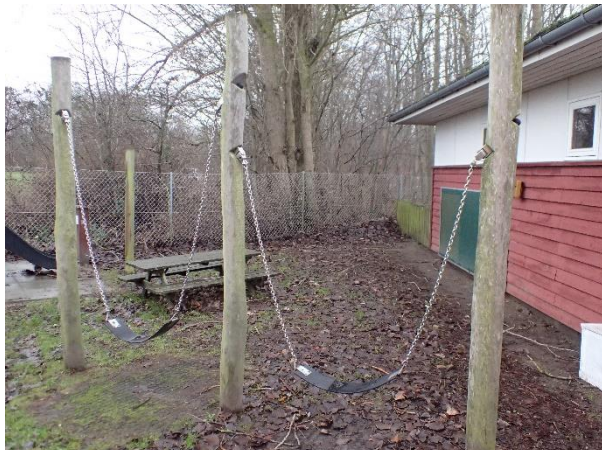
Foto 2

<b>Oversigtsbillede: Gyng</b>			
<b>Mærke / årgang: ? / ?</b>			
Inspektion foretaget i.h.t. følgende standarder:			
DS/EN 1176 del 1 Generelle krav			X
DS/EN 1176 del 2 Gynger			X
DS/EN 1176 del 3 Rutsjebaner			
DS/EN 1176 del 4 Svævebaner			
DS/EN 1176 del 5 Karruseller			
DS/EN 1176 del 6 Vipper			
DS/EN 1176 del 7 Insp. og vedligehold			X
DS/EN 1176 del 11 3-D Klatre-net			
DS/EN 1177: Stødabsorberende underlag			
<b>Faldhøjde / HIC:</b>			
<b>Bemærkninger:</b>	<b>Ja</b>	<b>Nej</b>	<b>X</b>

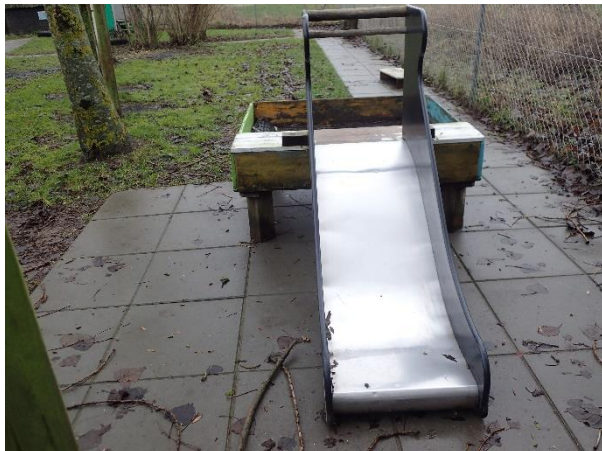
Foto 3

<b>Oversigtsbillede: Rutsjebane</b>			
<b>Mærke / årgang: ? / ?</b>			
Inspektion foretaget i.h.t. følgende standarder:			
DS/EN 1176 del 1 Generelle krav			X
DS/EN 1176 del 2 Gynger			
DS/EN 1176 del 3 Rutsjebaner			X
DS/EN 1176 del 4 Svævebaner			
DS/EN 1176 del 5 Karruseller			
DS/EN 1176 del 6 Vipper			
DS/EN 1176 del 7 Insp. og vedligehold			X
DS/EN 1176 del 11 3-D Klatre-net			
DS/EN 1177: Stødabsorberende underlag			
<b>Faldhøjde / HIC:</b>			
<b>Bemærkninger:</b>	<b>Ja</b>	<b>X</b>	<b>Nej</b>

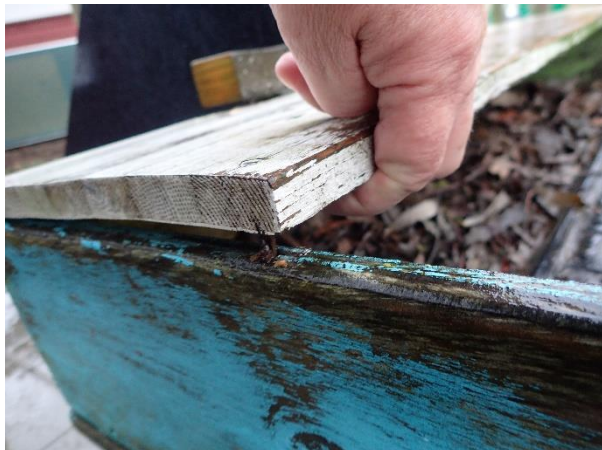
Foto 4

Der er konstateret flere løse elementer på redskabet.

Det skønnes at påvirke redskabets konstruktionsintegritet.

**DS/EN 1176 – 1 punkt 4.2.2**

**DS/EN 1176 – 7 punkt 7.2**

Redskabet skal eftergås og efterspændes.

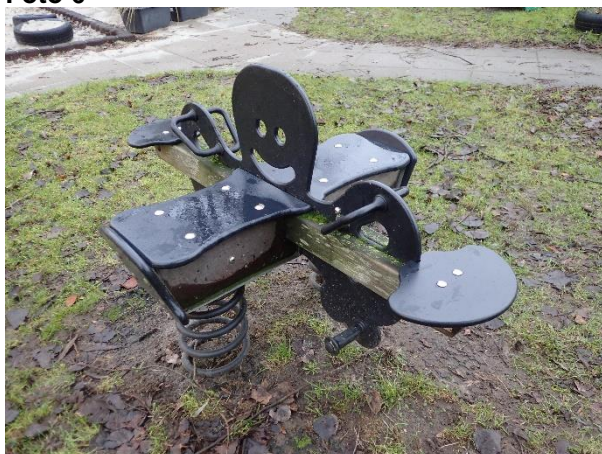
Foto 6

**Oversigtsbillede: Vippe**

**Bemærkninger:** Ja Nej X

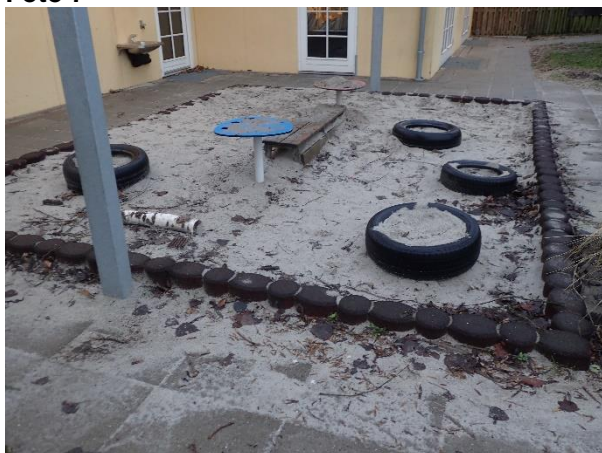
Foto 7

<b>Oversigtsbillede: Sandkasse</b>			
<b>Mærke / årgang: ? / ?</b>			
Inspektion foretaget i.h.t. følgende standarder:			
DS/EN 1176 del 1 Generelle krav			X
DS/EN 1176 del 2 Gynger			
DS/EN 1176 del 3 Rutsjebaner			
DS/EN 1176 del 4 Svævebaner			
DS/EN 1176 del 5 Karruseller			
DS/EN 1176 del 6 Vipper			
DS/EN 1176 del 7 Insp. og vedligehold			X
DS/EN 1176 del 11 3-D Klatre-net			
DS/EN 1177: Stødabsorberende underlag			
<b>Faldhøjde / HIC:</b>			
<b>Bemærkninger:</b>	<b>Ja</b>	<b>Nej</b>	<b>X</b>

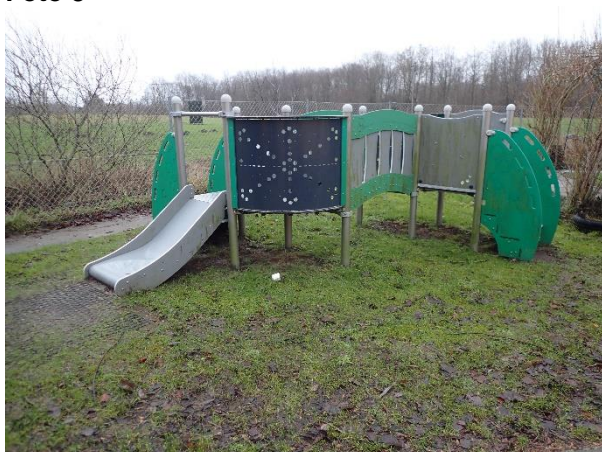
Foto 8

<b>Oversigtsbillede: Klatre/rutsjetårn</b>			
<b>Mærke / årgang: Copla / 2019</b>			
Inspektion foretaget i.h.t. følgende standarder:			
DS/EN 1176 del 1 Generelle krav			X
DS/EN 1176 del 2 Gynger			
DS/EN 1176 del 3 Rutsjebaner			X
DS/EN 1176 del 4 Svævebaner			
DS/EN 1176 del 5 Karruseller			
DS/EN 1176 del 6 Vipper			
DS/EN 1176 del 7 Insp. og vedligehold			X
DS/EN 1176 del 11 3-D Klatre-net			
DS/EN 1177: Stødabsorberende underlag			
<b>Faldhøjde / HIC:</b>			
<b>Bemærkninger:</b>	<b>Ja</b>	<b>Nej</b>	<b>X</b>

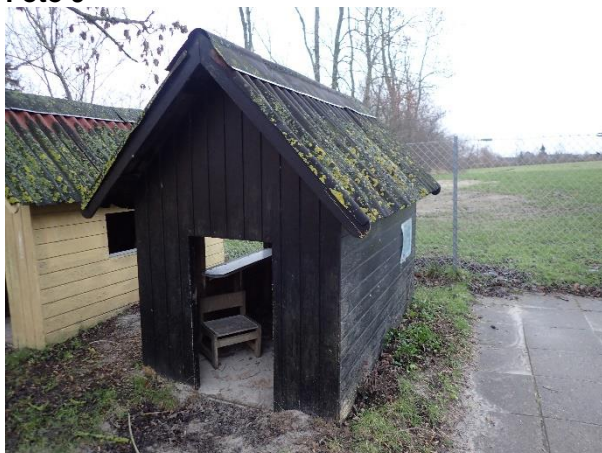
Foto 9

<b>Oversigtsbillede: Legehus</b>			
<b>Mærke / årgang: ? / ?</b>			
Inspektion foretaget i.h.t. følgende standarder:			
DS/EN 1176 del 1 Generelle krav			X
DS/EN 1176 del 2 Gynger			
DS/EN 1176 del 3 Rutsjebaner			
DS/EN 1176 del 4 Svævebaner			
DS/EN 1176 del 5 Karruseller			
DS/EN 1176 del 6 Vipper			
DS/EN 1176 del 7 Insp. og vedligehold			X
DS/EN 1176 del 11 3-D Klatre-net			
DS/EN 1177: Stødabsorberende underlag			
<b>Faldhøjde / HIC:</b>			
<b>Bemærkninger:</b>	<b>Ja</b>	<b>Nej</b>	<b>X</b>

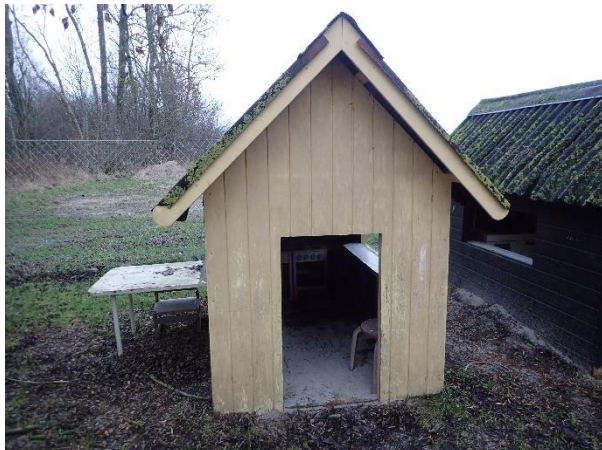
Foto 10

<b>Oversigtsbillede: Legehus</b>			
<b>Mærke / årgang: ? / ?</b>			
Inspektion foretaget i.h.t. følgende standarder:			
DS/EN 1176 del 1 Generelle krav			X
DS/EN 1176 del 2 Gynger			
DS/EN 1176 del 3 Rutsjebaner			
DS/EN 1176 del 4 Svævebaner			
DS/EN 1176 del 5 Karruseller			
DS/EN 1176 del 6 Vipper			
DS/EN 1176 del 7 Insp. og vedligehold			X
DS/EN 1176 del 11 3-D Klatre-net			
DS/EN 1177: Stødabsorberende underlag			
<b>Faldhøjde / HIC:</b>			
<b>Bemærkninger:</b>	Ja	Nej	X

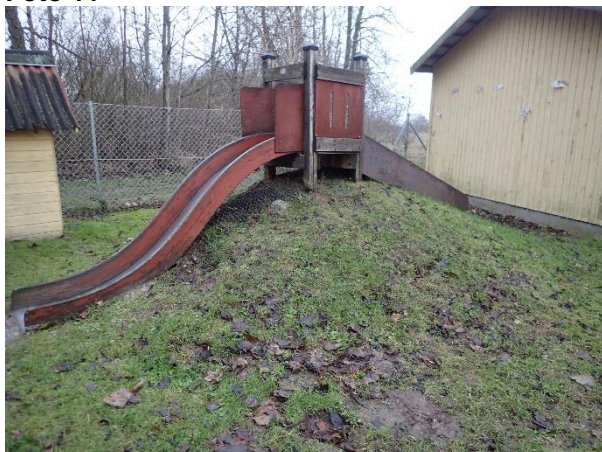
Foto 11

<b>Oversigtsbillede: Rutsjebane med opgang</b>			
<b>Mærke / årgang: Dica / 2006</b>			
Inspektion foretaget i.h.t. følgende standarder:			
DS/EN 1176 del 1 Generelle krav			X
DS/EN 1176 del 2 Gynger			
DS/EN 1176 del 3 Rutsjebaner			X
DS/EN 1176 del 4 Svævebaner			
DS/EN 1176 del 5 Karruseller			
DS/EN 1176 del 6 Vipper			
DS/EN 1176 del 7 Insp. og vedligehold			X
DS/EN 1176 del 11 3-D Klatre-net			
DS/EN 1177: Stødabsorberende underlag			
<b>Faldhøjde / HIC:</b>			
<b>Bemærkninger:</b>	Ja	Nej	X

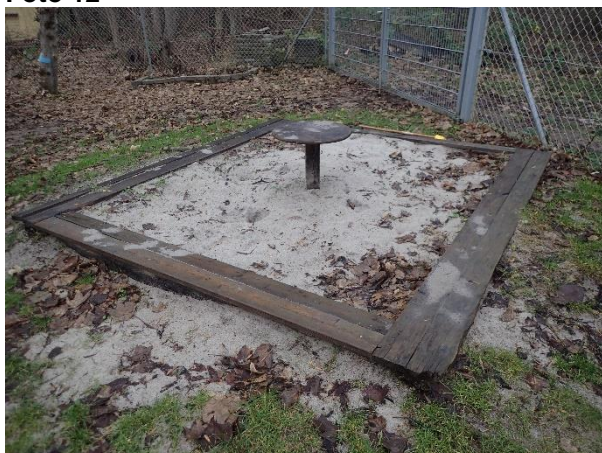
Foto 12

<b>Oversigtsbillede: Sandkasse</b>			
<b>Mærke / årgang: ? / ?</b>			
Inspektion foretaget i.h.t. følgende standarder:			
DS/EN 1176 del 1 Generelle krav			X
DS/EN 1176 del 2 Gynger			
DS/EN 1176 del 3 Rutsjebaner			
DS/EN 1176 del 4 Svævebaner			
DS/EN 1176 del 5 Karruseller			
DS/EN 1176 del 6 Vipper			
DS/EN 1176 del 7 Insp. og vedligehold			X
DS/EN 1176 del 11 3-D Klatre-net			
DS/EN 1177: Stødabsorberende underlag			
<b>Faldhøjde / HIC:</b>			
<b>Bemærkninger:</b>	Ja	X	Nej

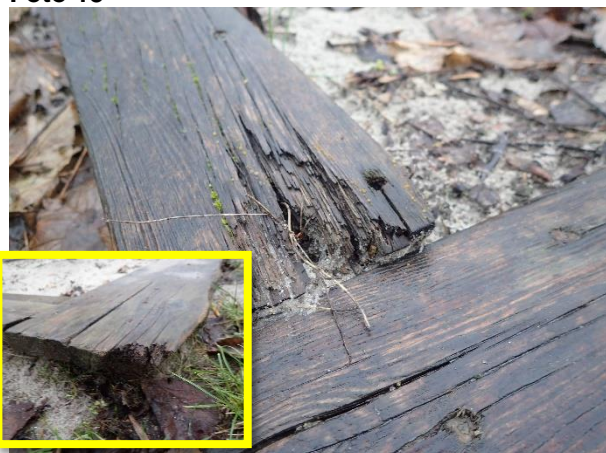
Foto 13

Flere brædder i redskabet er angrebet af råd.

Det bevirker at der er opstået skarpe kanter og risiko for splinter.

**DS/EN 1176 – 1 punkt 4.2.5**

**DS/EN 1176 – 7 punkt 7.2**

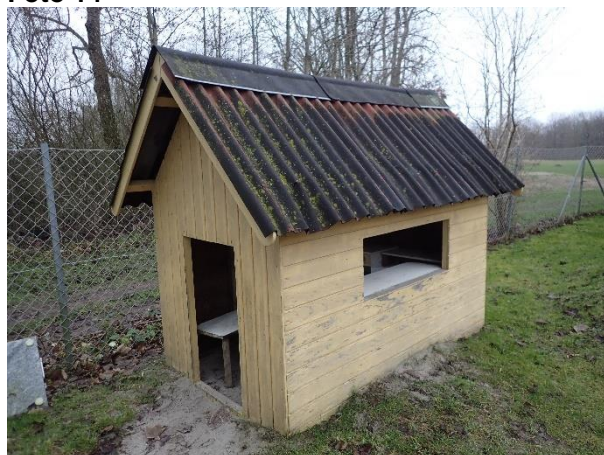
Foto 14

**Oversigtsbillede: Legehus**

<b>Bemærkninger:</b>	<b>Ja</b>	<b>Nej</b>	<b>X</b>
----------------------	-----------	------------	----------

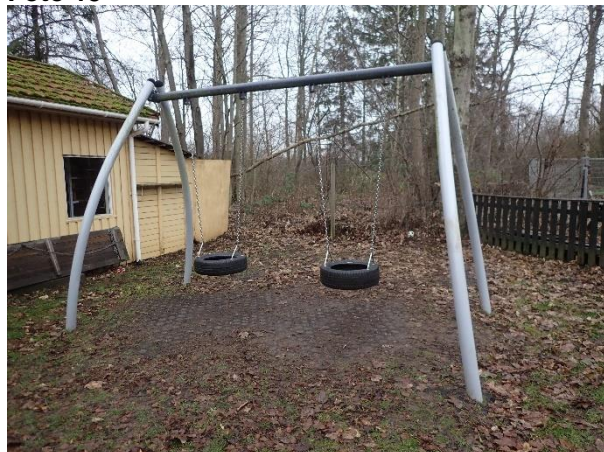
Foto 15

**Oversigtsbillede: Gyng**

<b>Bemærkninger:</b>	<b>Ja</b>	<b>Nej</b>	<b>X</b>
----------------------	-----------	------------	----------

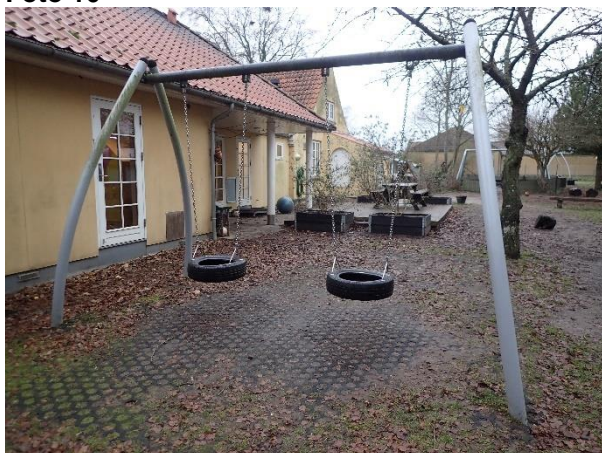
Foto 16

<b>Oversigtsbillede: Gyng</b>			
<b>Mærke / årgang: Copla / 2018</b>			
Inspektion foretaget i.h.t. følgende standarder:			
DS/EN 1176 del 1 Generelle krav			X
DS/EN 1176 del 2 Gynger			X
DS/EN 1176 del 3 Rutsjebaner			
DS/EN 1176 del 4 Svævebaner			
DS/EN 1176 del 5 Karruseller			
DS/EN 1176 del 6 Vipper			
DS/EN 1176 del 7 Insp. og vedligehold			X
DS/EN 1176 del 11 3-D Klatre-net			
DS/EN 1177: Stødabsorberende underlag			
<b>Faldhøjde / HIC:</b>			
<b>Bemærkninger:</b>	<b>Ja</b>	<b>Nej</b>	<b>X</b>

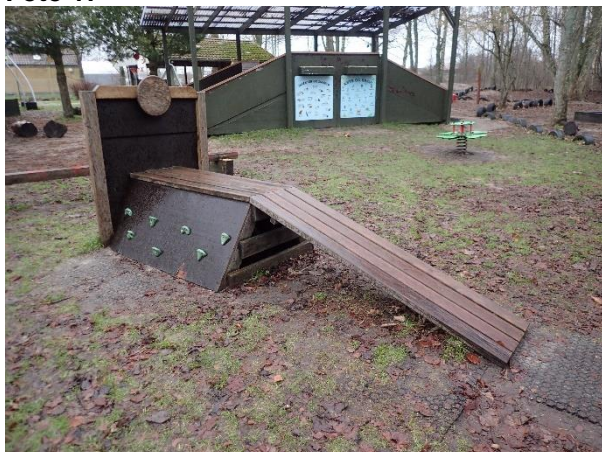
Foto 17

<b>Oversigtsbillede: Klatre-redskab</b>			
<b>Mærke / årgang: ? / ?</b>			
Inspektion foretaget i.h.t. følgende standarder:			
DS/EN 1176 del 1 Generelle krav			X
DS/EN 1176 del 2 Gynger			
DS/EN 1176 del 3 Rutsjebaner			
DS/EN 1176 del 4 Svævebaner			
DS/EN 1176 del 5 Karruseller			
DS/EN 1176 del 6 Vipper			
DS/EN 1176 del 7 Insp. og vedligehold			X
DS/EN 1176 del 11 3-D Klatre-net			
DS/EN 1177: Stødabsorberende underlag			
<b>Faldhøjde / HIC:</b>			
<b>Bemærkninger:</b>	<b>Ja</b>	<b>Nej</b>	<b>X</b>

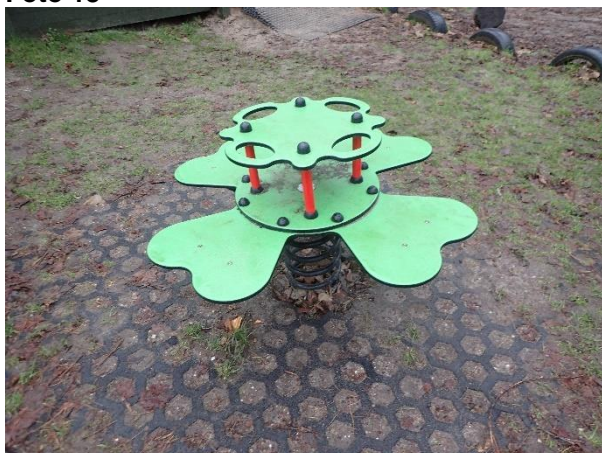
Foto 18

<b>Oversigtsbillede: Vippe</b>			
<b>Mærke / årgang: Copla / 2021</b>			
Inspektion foretaget i.h.t. følgende standarder:			
DS/EN 1176 del 1 Generelle krav			X
DS/EN 1176 del 2 Gynger			
DS/EN 1176 del 3 Rutsjebaner			
DS/EN 1176 del 4 Svævebaner			
DS/EN 1176 del 5 Karruseller			
DS/EN 1176 del 6 Vipper			X
DS/EN 1176 del 7 Insp. og vedligehold			X
DS/EN 1176 del 11 3-D Klatre-net			
DS/EN 1177: Stødabsorberende underlag			
<b>Faldhøjde / HIC:</b>			
<b>Bemærkninger:</b>	<b>Ja</b>	<b>Nej</b>	<b>X</b>

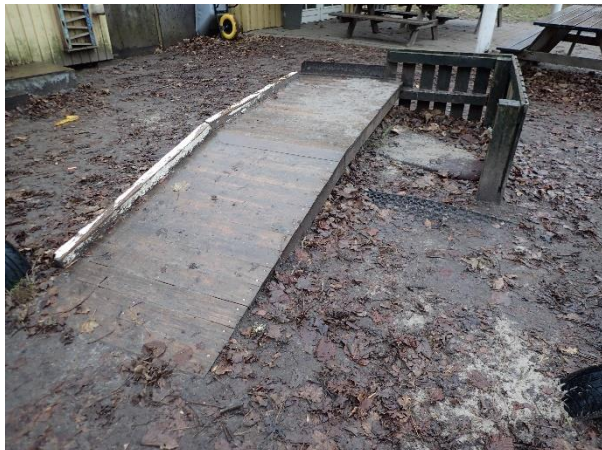
Foto 19

<b>Oversigtsbillede: Rampe</b>			
<b>Mærke / årgang: ? / ?</b>			
Inspektion foretaget i.h.t. følgende standarder:			
DS/EN 1176 del 1 Generelle krav			X
DS/EN 1176 del 2 Gynger			
DS/EN 1176 del 3 Rutsjebaner			
DS/EN 1176 del 4 Svævebaner			
DS/EN 1176 del 5 Karruseller			
DS/EN 1176 del 6 Vipper			
DS/EN 1176 del 7 Insp. og vedligehold			X
DS/EN 1176 del 11 3-D Klatretræ			
DS/EN 1177: Stødabsorberende underlag			
<b>Faldhøjde / HIC:</b>			
<b>Bemærkninger:</b>	<b>Ja</b>	<b>Nej</b>	<b>X</b>

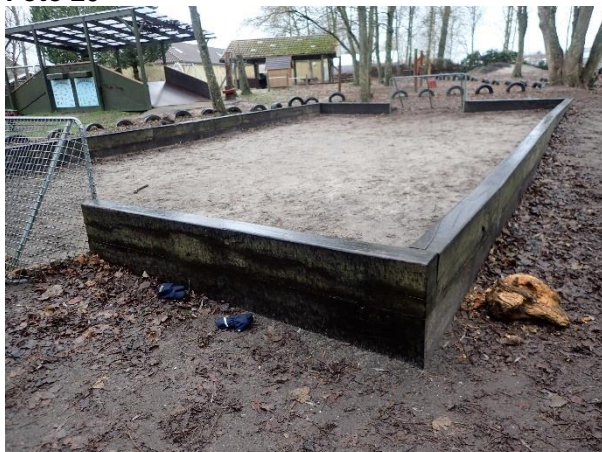
Foto 20

<b>Oversigtsbillede: Pannabane</b>			
<b>Mærke / årgang: ? / ?</b>			
Inspektion foretaget i.h.t. følgende standarder:			
DS/EN 1176 del 1 Generelle krav			X
DS/EN 1176 del 2 Gynger			
DS/EN 1176 del 3 Rutsjebaner			
DS/EN 1176 del 4 Svævebaner			
DS/EN 1176 del 5 Karruseller			
DS/EN 1176 del 6 Vipper			
DS/EN 1176 del 7 Insp. og vedligehold			X
DS/EN 1176 del 11 3-D Klatretræ			
DS/EN 1177: Stødabsorberende underlag			
<b>Faldhøjde / HIC:</b>			
<b>Bemærkninger:</b>	<b>Ja</b>	<b>Nej</b>	<b>X</b>

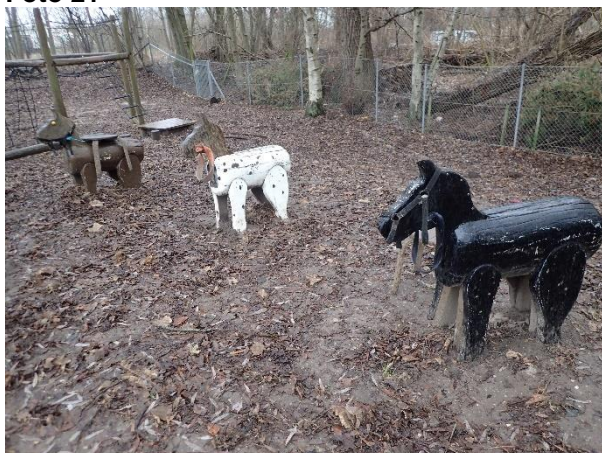
Foto 21

<b>Oversigtsbillede: Tre heste i flok</b>			
<b>Mærke / årgang: ? / ?</b>			
Inspektion foretaget i.h.t. følgende standarder:			
DS/EN 1176 del 1 Generelle krav			X
DS/EN 1176 del 2 Gynger			
DS/EN 1176 del 3 Rutsjebaner			
DS/EN 1176 del 4 Svævebaner			
DS/EN 1176 del 5 Karruseller			
DS/EN 1176 del 6 Vipper			
DS/EN 1176 del 7 Insp. og vedligehold			X
DS/EN 1176 del 11 3-D Klatretræ			
DS/EN 1177: Stødabsorberende underlag			
<b>Faldhøjde / HIC:</b>			
<b>Bemærkninger:</b>	<b>Ja</b>	<b>Nej</b>	<b>X</b>

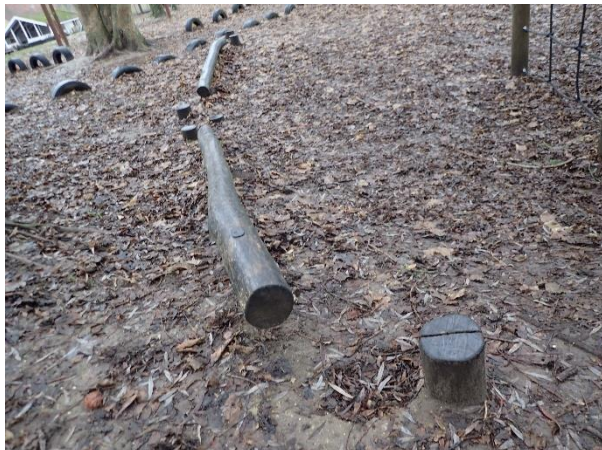
Foto 22

**Oversigtsbillede: Balancebomme og stubbe**

<b>Bemærkninger:</b>	Ja	Nej	X
----------------------	----	-----	---

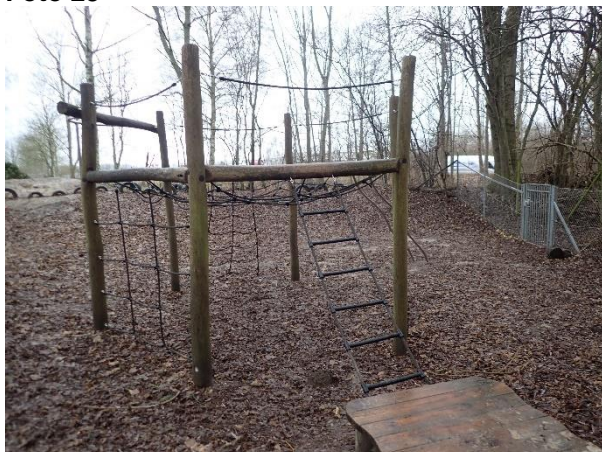
Foto 23

**Oversigtsbillede: Klatrereds-kab**

<b>Bemærkninger:</b>	Ja	Nej	X
----------------------	----	-----	---

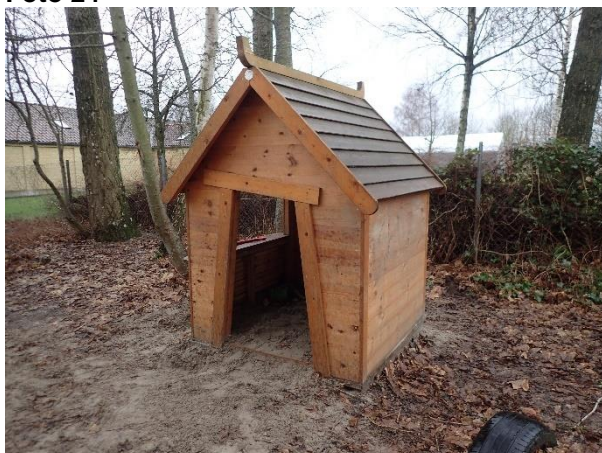
Foto 24

**Oversigtsbillede: Legehus**

<b>Bemærkninger:</b>	Ja	Nej	X
----------------------	----	-----	---

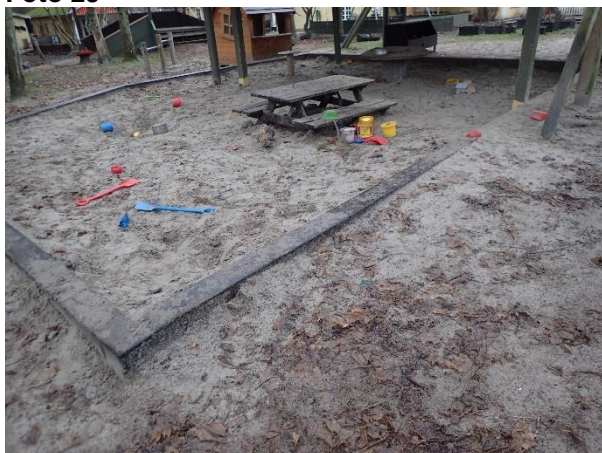
Foto 25

**Oversigtsbillede: Sandkasse****Mærke / årgang: ? / ?**

<b>Bemærkninger:</b>	Ja	Nej	X
----------------------	----	-----	---

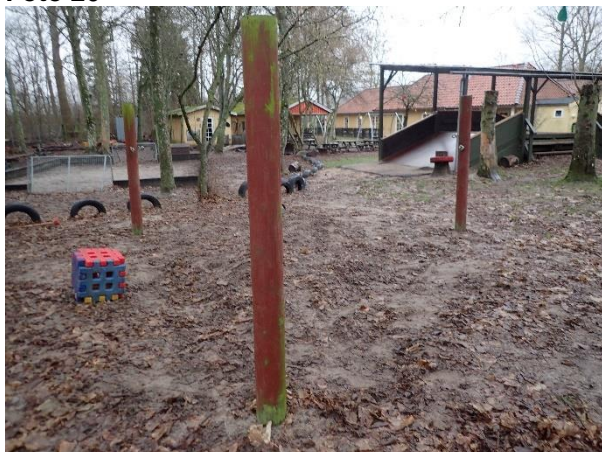
Foto 26

**Oversigtsbillede: Hængekøjestolper****Mærke / årgang: ? / ?**

<b>Bemærkninger:</b>	Ja	Nej	X
----------------------	----	-----	---

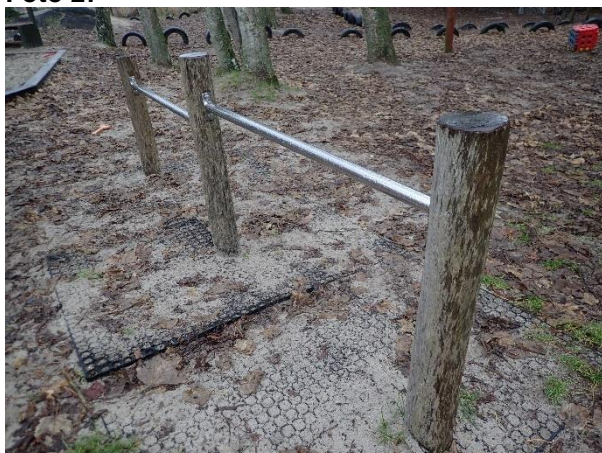
Foto 27

**Oversigtsbillede: Kolbøttestang****Mærke / årgang: ? / ?**

<b>Bemærkninger:</b>	Ja	Nej	X
----------------------	----	-----	---

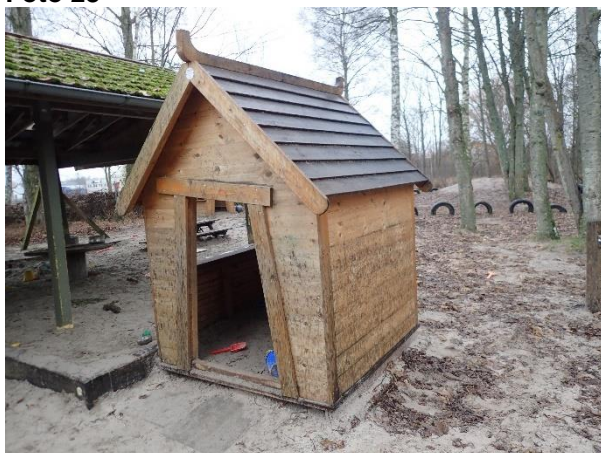
Foto 28

**Oversigtsbillede: Legehus**

<b>Bemærkninger:</b>	Ja	Nej	X
----------------------	----	-----	---

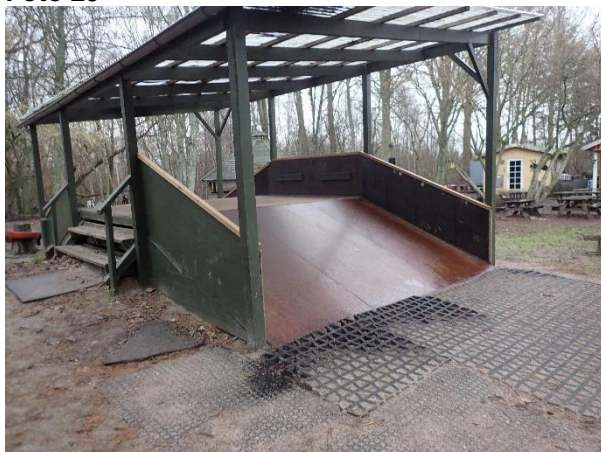
Foto 29

**Oversigtsbillede: Scene/rampe**

<b>Bemærkninger:</b>	Ja	X	Nej
----------------------	----	---	-----

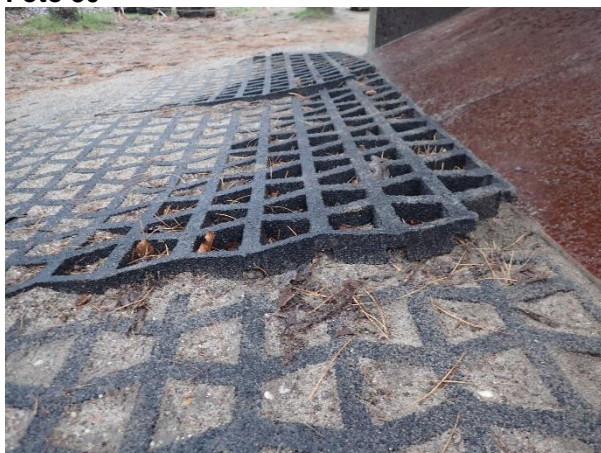
Foto 30

Faldmåtter skal justeres.  
Der må ikke være uventede forhindringer,  
her snuble risikoer.

**DS/EN 1176 – 1 punkt 4.2.8.6**

**DS/EN 1176 – 7 punkt 7.1**

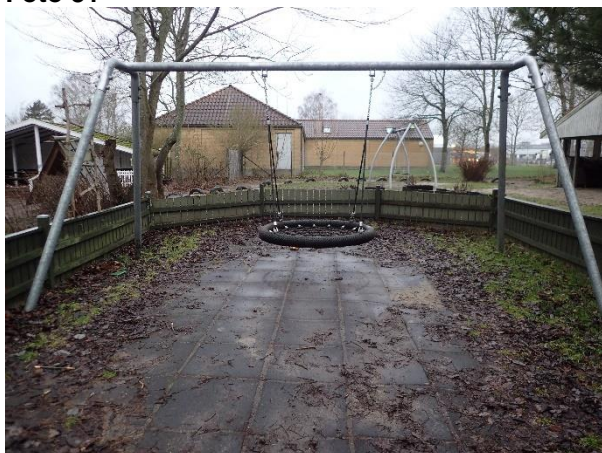
Foto 31

**Oversigtsbillede: Gyng****Mærke / årgang: Buglo/Viking Leg / 2016**

<b>Bemærkninger:</b>	Ja	Nej	X
----------------------	----	-----	---

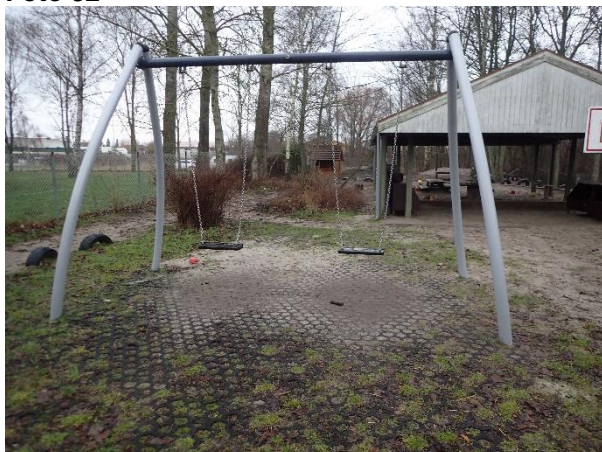
Foto 32

**Oversigtsbillede: Gyng****Mærke / årgang: Copla / 2020**

<b>Bemærkninger:</b>	Ja	Nej	X
----------------------	----	-----	---

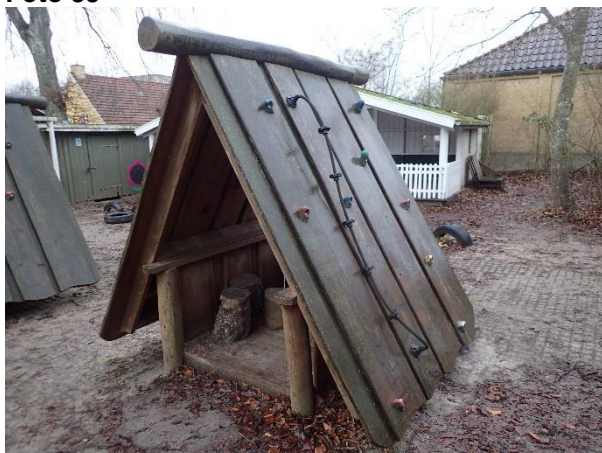
Foto 33

**Oversigtsbillede: Legehus****Mærke / årgang: Lekolar/Leika / 2015**

<b>Bemærkninger:</b>	Ja	Nej	X
----------------------	----	-----	---

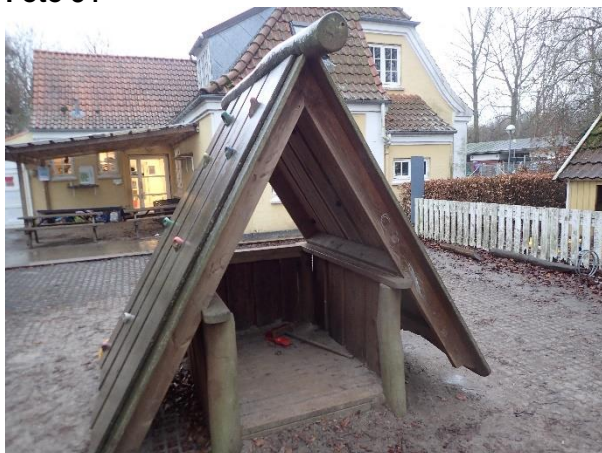
Foto 34

<b>Oversigtsbillede: Legehus</b>			
<b>Mærke / årgang: Lekolar/Leika / 2015</b>			
Inspektion foretaget i.h.t. følgende standarder:			
DS/EN 1176 del 1 Generelle krav			X
DS/EN 1176 del 2 Gynger			
DS/EN 1176 del 3 Rutsjebaner			
DS/EN 1176 del 4 Svævebaner			
DS/EN 1176 del 5 Karruseller			
DS/EN 1176 del 6 Vipper			
DS/EN 1176 del 7 Insp. og vedligehold			X
DS/EN 1176 del 11 3-D Klatretræ			
DS/EN 1177: Stødabsorberende underlag			
<b>Faldhøjde / HIC:</b>			
<b>Bemærkninger:</b>	Ja	Nej	X

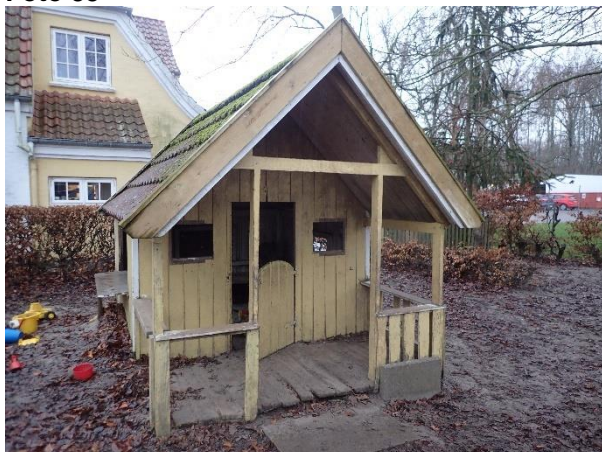
Foto 35

<b>Oversigtsbillede: Legehus</b>			
<b>Mærke / årgang: ? / ?</b>			
Inspektion foretaget i.h.t. følgende standarder:			
DS/EN 1176 del 1 Generelle krav			X
DS/EN 1176 del 2 Gynger			
DS/EN 1176 del 3 Rutsjebaner			
DS/EN 1176 del 4 Svævebaner			
DS/EN 1176 del 5 Karruseller			
DS/EN 1176 del 6 Vipper			
DS/EN 1176 del 7 Insp. og vedligehold			X
DS/EN 1176 del 11 3-D Klatretræ			
DS/EN 1177: Stødabsorberende underlag			
<b>Faldhøjde / HIC:</b>			
<b>Bemærkninger:</b>	Ja	Nej	X

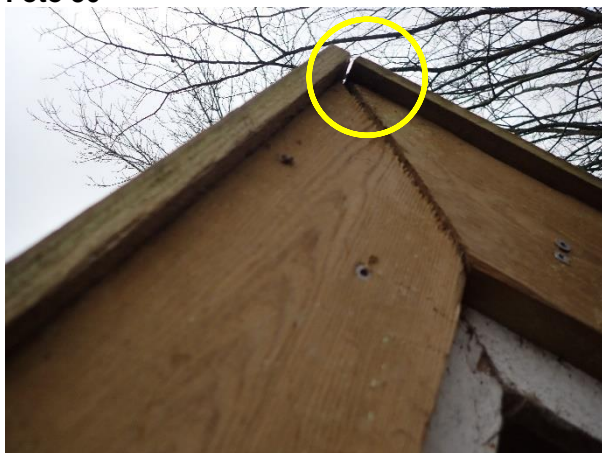
Foto 36

I den ene vindskede er konstateret en snorklemfælde.

**DS/EN 1176 – 1 punkt 4.2.7.3**  
**DS/EN 1176 – 7 punkt 7.2**

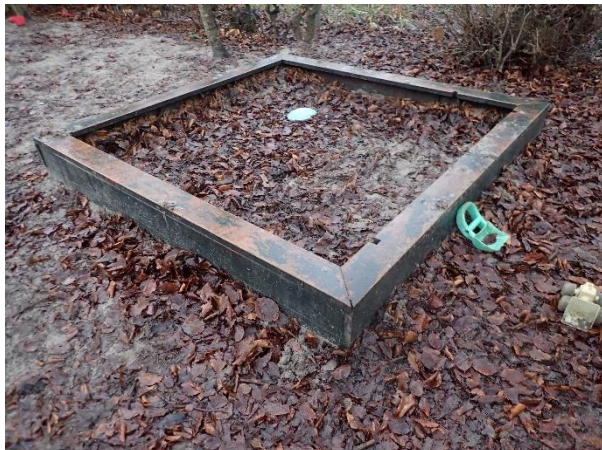
Foto 37

<b>Oversigtsbillede: Sandkasse</b>			
<b>Mærke / årgang: ? / ?</b>			
Inspektion foretaget i.h.t. følgende standarder:			
DS/EN 1176 del 1 Generelle krav			X
DS/EN 1176 del 2 Gynger			
DS/EN 1176 del 3 Rutsjebaner			
DS/EN 1176 del 4 Svævebaner			
DS/EN 1176 del 5 Karruseller			
DS/EN 1176 del 6 Vipper			
DS/EN 1176 del 7 Insp. og vedligehold			X
DS/EN 1176 del 11 3-D Klatre-net			
DS/EN 1177: Stødabsorberende underlag			
<b>Faldhøjde / HIC:</b>			
<b>Bemærkninger:</b>	<b>Ja</b>	<b>Nej</b>	<b>X</b>

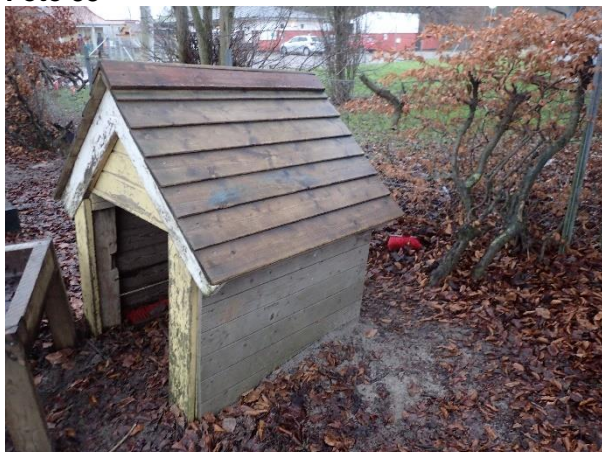
Foto 38

<b>Oversigtsbillede: Legehus</b>			
<b>Mærke / årgang: ? / ?</b>			
Inspektion foretaget i.h.t. følgende standarder:			
DS/EN 1176 del 1 Generelle krav			X
DS/EN 1176 del 2 Gynger			
DS/EN 1176 del 3 Rutsjebaner			
DS/EN 1176 del 4 Svævebaner			
DS/EN 1176 del 5 Karruseller			
DS/EN 1176 del 6 Vipper			
DS/EN 1176 del 7 Insp. og vedligehold			X
DS/EN 1176 del 11 3-D Klatre-net			
DS/EN 1177: Stødabsorberende underlag			
<b>Faldhøjde / HIC:</b>			
<b>Bemærkninger:</b>	<b>Ja</b>	<b>Nej</b>	<b>X</b>

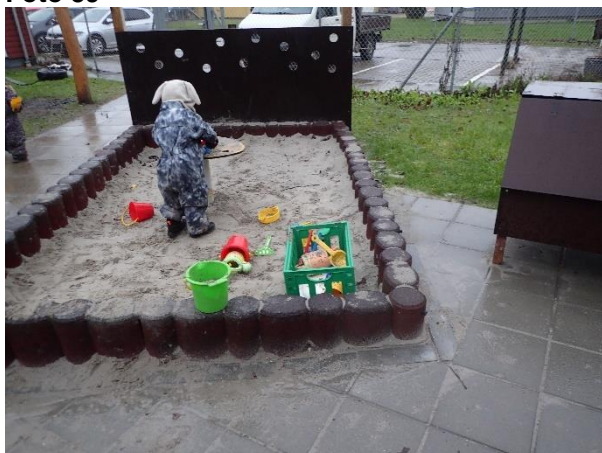
Foto 39

<b>Oversigtsbillede: Sandkasse</b>			
<b>Mærke / årgang: ? / ?</b>			
Inspektion foretaget i.h.t. følgende standarder:			
DS/EN 1176 del 1 Generelle krav			X
DS/EN 1176 del 2 Gynger			
DS/EN 1176 del 3 Rutsjebaner			
DS/EN 1176 del 4 Svævebaner			
DS/EN 1176 del 5 Karruseller			
DS/EN 1176 del 6 Vipper			
DS/EN 1176 del 7 Insp. og vedligehold			X
DS/EN 1176 del 11 3-D Klatre-net			
DS/EN 1177: Stødabsorberende underlag			
<b>Faldhøjde / HIC:</b>			
<b>Bemærkninger:</b>	<b>Ja</b>	<b>Nej</b>	<b>X</b>

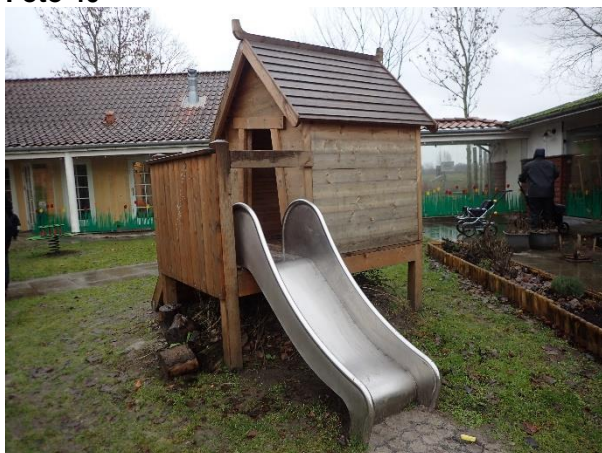
Foto 40

<b>Oversigtsbillede: Legehus med rutsjebane</b>			
<b>Mærke / årgang: Copla / 2020</b>			
Inspektion foretaget i.h.t. følgende standarder:			
DS/EN 1176 del 1 Generelle krav			X
DS/EN 1176 del 2 Gynger			
DS/EN 1176 del 3 Rutsjebaner			X
DS/EN 1176 del 4 Svævebaner			
DS/EN 1176 del 5 Karruseller			
DS/EN 1176 del 6 Vipper			
DS/EN 1176 del 7 Insp. og vedligehold			X
DS/EN 1176 del 11 3-D Klatre-net			
DS/EN 1177: Stødabsorberende underlag			
<b>Faldhøjde / HIC:</b>			
<b>Bemærkninger:</b>	<b>Ja</b>	<b>Nej</b>	<b>X</b>

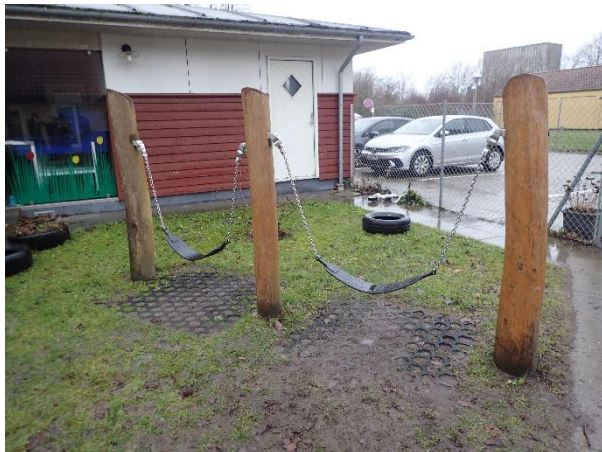
Foto 41

<b>Oversigtsbillede: Swing</b>			
<b>Mærke / årgang: Copla / 2020</b>			
Inspektion foretaget i.h.t. følgende standarder:			
DS/EN 1176 del 1 Generelle krav			X
DS/EN 1176 del 2 Gynger			
DS/EN 1176 del 3 Rutsjebaner			
DS/EN 1176 del 4 Svævebaner			
DS/EN 1176 del 5 Karruseller			
DS/EN 1176 del 6 Vipper			
DS/EN 1176 del 7 Insp. og vedligehold			X
DS/EN 1176 del 11 3-D Klatre-net			
DS/EN 1177: Stødabsorberende underlag			
<b>Faldhøjde / HIC:</b>			
<b>Bemærkninger:</b>	<b>Ja</b>	<b>Nej</b>	<b>X</b>
